2・6 チヂミ(シワ・リフティング)

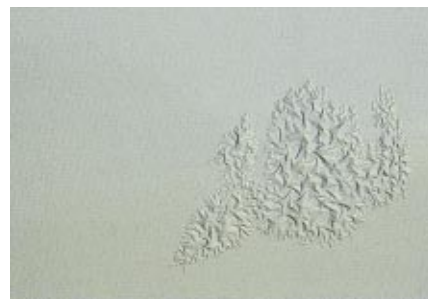
〔現象〕 ●塗膜を持ち上げたような激しいチヂミ。

〔原因〕 ●塗膜の表面層と内部層の乾燥速度のひずみによって起きる。

なお、酸化乾燥するフタル酸樹脂塗料のように乾燥過程で起きるものと、再塗装時の旧塗膜の上塗りの乾燥速度および溶剤の溶解力との関係で発生するものがある。

- 〔対策〕 ●必要以上の厚塗りを避ける。
●ポリパテがエッジ状になった場所はウレタンプラサフで押えてから上塗りする。
●未反応塗膜の塗り重ねは避ける。

〔処置〕 ●チヂミの個所を研ぎ落しウレタンプラサフを塗り再塗装する。

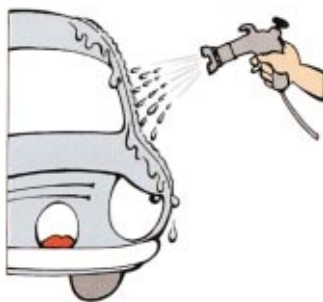
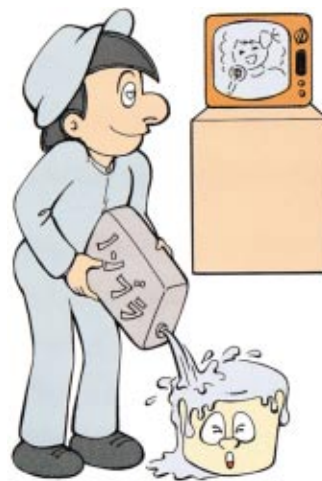
塗装作業

- 一度に厚塗り(フタル酸樹脂塗料)
- 耐溶剤性不足塗膜上の再塗装
- ポリパテのラッカー塗膜間のサンドイッチ
- 旧塗膜の硬化剤の不足
- 劣化塗膜の除去不足

材料・使用誤り

- 溶解力の強い溶剤(シンナー)
- ノンブラッシングの入れ過ぎ

起きる要因
