## 4・2 ハガレ

### 現象と原因

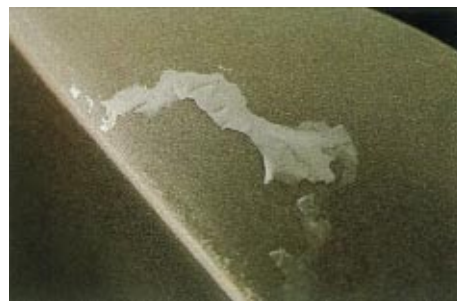
〔現象〕 ●塗膜が素材や旧塗膜からハガれる。  
また、メタリックカラーはメタリックエナメルとクリアー層との層間ハガレもある。

〔原因〕 ●塗膜とその下との層間付着が悪いために起きる。

〔対策〕 ●旧塗膜の足付けを十分行ない、完全に脱脂する。

〔処置〕 ●ハガれた部分およびその周辺を研ぎ落とし、再塗装する。

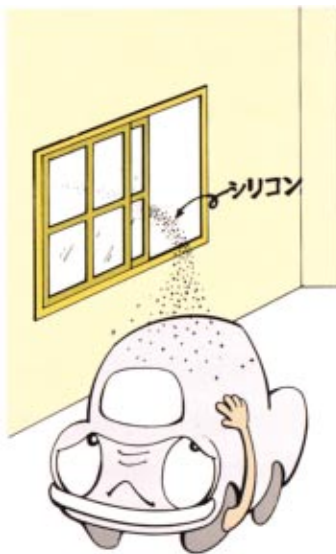
### 環境

- シリコンワックス、塗装ミストなどが被塗物に付着

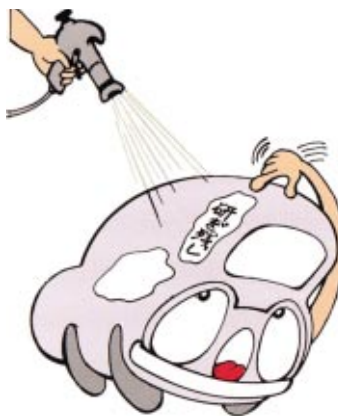
### 塗装作業

- 旧塗膜の研ぎ不足
- 脱脂不足
- 研ぎカス残存
- インターバルが長すぎる。
- 離型剤の除去不足(バンパーなど)

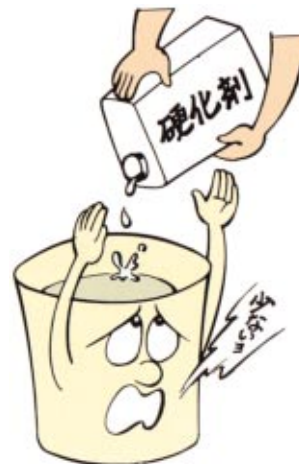
### 材料・使用誤り

- 硬化剤不足
- シンナーの蒸発が速い
- 溶解力の悪いシンナー
